**Sprawa:** Informacja o stanie bezpieczeństwa Powiatu Gorzowskiego za 2023 r.

## **Skutki oddziaływania silnych wiatrów i intensywnych opadów atmosferycznych na wybrane obiekty budowlane na terenie Powiatu Gorzowskiego w dniu 11 września 2011 r. z wnioskami o bezpieczeństwie konstrukcji**

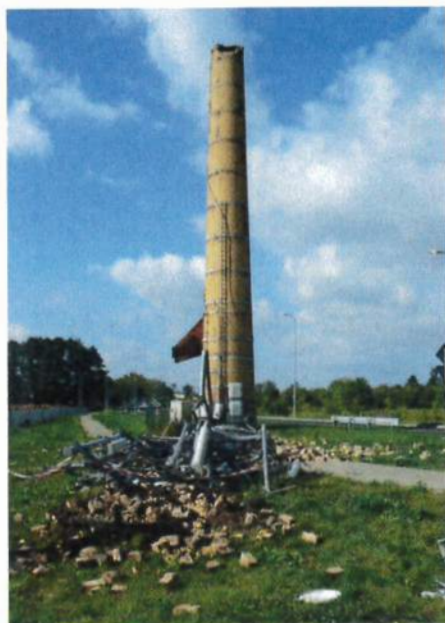
jedna dotycząca komina murowanego a pozostałe budynków składowych, gospodarczych i inwentarskich. Poniżej przedstawiono przypadek złamanego komina murowanego o wymiarach  $H = 38,50$  m,  $D_0/D_w = 2,92/1,75$  m wykorzystywanego jako murowana wieża antenowa dla łączności GSM w mieście Witnica przy ciągu drogi wojewódzkiej nr 132. Zawaleniu uległa górna część komina o wysokości 17,10 m tj. głowica, płaszcz komina z antenami GSM, drogami kablowymi i instalacją zasilania, odgromową i technologiczną. Przyczyną zawalenia było silne działanie wiatru połączone z osłabieniem płaszcza komina od wcześniejszego działania mrozu przy przenikaniu wody do wnętrza na krąwędź bębnow komina (przy braku odprowadzania od temperatury i braku „czapy” na głowicy komina

**Fot. 1** Widok złamanego i zawalonego komina przy drodze krajowej nr 132 w Witnicy. Stan na dzień 13.09.2011 r. (z archiwum autora)

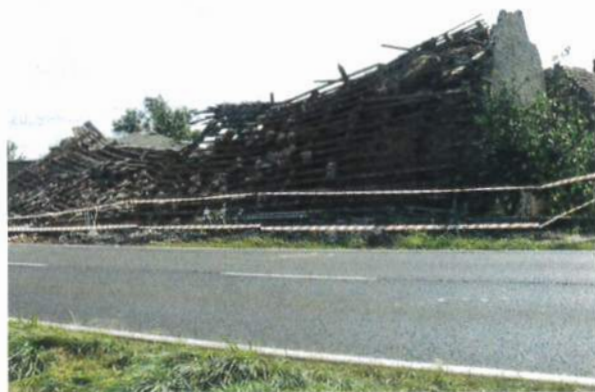
po zamianie funkcji obiektu z odprowadzania gazów do atmosfery na funkcję murowanej wieży antenowej). Następnie na fot. 2 pokazano ruiny budynku gospodarczo-składowego przy drodze wojewódzkiej nr 132 (dawna droga Belin Królewiec w kierunku Walcza). Budynek uległ całkowitemu zniszczeniu przy silnym wietrze. Elementy budynku zawaliły się na drogę uniemożliwiając ruch. Fotografia przedstawia budynek po usunięciu jego elementów z drogi w dwa dni po zawaleniu. Budynek nie był w najlepszym stanie technicznym ale był ubezpieczony. Wymiary budynku wynosiły  $L \times B \times H = 17,7 \times 7,8 \times 8,0$  m.

**Fot. 2** Ruiny budynku gospodarczo – składowego po zawaleniu ścian, stropu i dachu przy drodze wojewódzkiej nr 132. Białcz dz. nr 295/1 gm. Witnica. Stan na dzień 13.09.2011 r. po usunięciu elementów budynku z drogi wojewódzkiej (z archiwum autora).

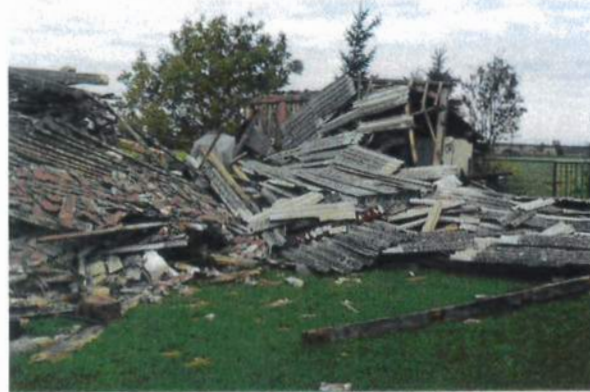
**Rys. 3** Ruiny budynku gospodarczo – inwentarskiego po zawaleniu ścian, dachu i stropu. Białczyk dz. nr 508 gm. Witnica. Stan na dzień: 13.09.2011 r. (z archiwum autora)

Budynek był wzniesiony w technologii tradycyjnej murowanej ze stropem odcinkowym i drewnianym oraz dachem drewnianym krytym dachówką. W okresie jego budowy nie stosowano wieńców żelbetowych (rok budowy 1939). Innym przypadkiem katastrofy budowlanej jest zawalenie się budynku gospodarczo – inwentarskiego w Białczyku na dz. nr 508. Był to budynek o konstrukcji tradycyjnej, przebudowany w okresie powojennym w latach 70-tych. Wymiary budynku wynosiły  $L \times B \times H = 14,4 \times 5,2 \times 6,3$  m. Głównymi przyczynami zawalenia się budynków na fot. 2 i fot. 3 było silne działanie wiatru i posunięte zużycie techniczne budynków. Budynki nie posiadały wieńców żelbetowych powiązanych ze stropami i wcześniej ściany ich były spękane a cała konstrukcja podefragmentowana, nie tworząca jednolitego ustroju konstrukcyjnego przez wzajemne powiązanie ścian, stropu i dachu. Nowsze budynki lub o bezpieczniejszej niezużytej konstrukcji nie uległy zawaleniu przy podobnym

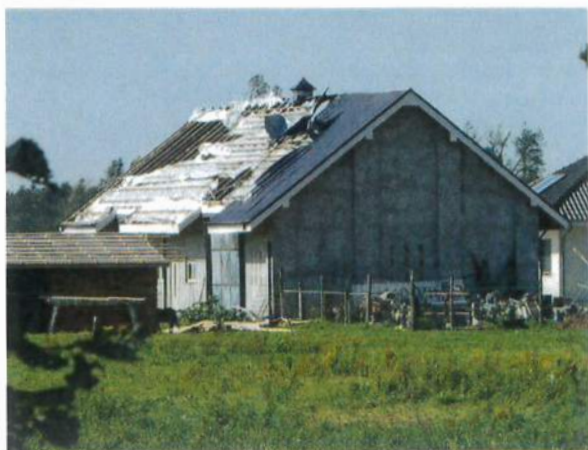
**Fot. 4** Zerwane pokrycie dachu i ocieplenie na budynku magazynowo – warsztatowym (przebudowywanym z budynku stodoły). Białczyk gm. Witnica. Stan na dzień 13.09.2011 r. (z archiwum autora).

działaniu wiatru. Na fot. 4 przedstawiono budynek stodoły o typowej konstrukcji (podobny pokazuje obok rys. 4). Budynek znajdował się w czasie przebudowy. Nie posiadał pokrycia a miał już ocieplenie połaci. Przebudowa budynku miała służyć do nowych funkcji użytkowych budynku nieogrzewanego na ogrzewany. Działanie wiatru spowodowało oderwanie ocieplenia i mocujących go elementów.

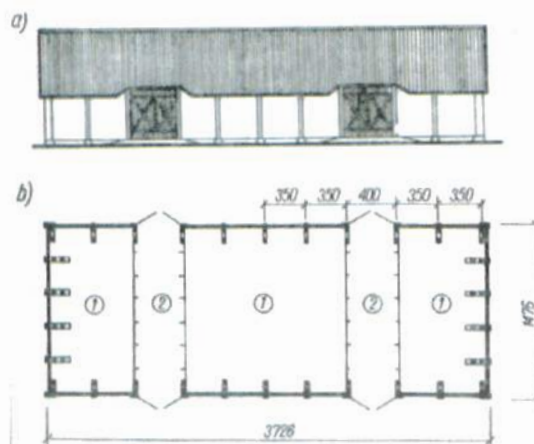
**Rys. 4** Budynek stodoły według projektu typowego z lat 60-tych. Podobną konstrukcję pierwotną posiada budynek na rys. 6 (projekt typowy Katalogu Budownictwa – Bisprol Warszawa)

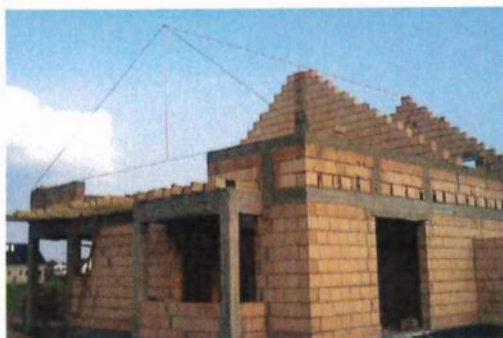
townego podmuchu wiatru, bo widać było unoszący się w powietrzu pył i piach. Poza tym od strony północnej (tj. od strony ściany szczytowej, która uległa zawaleniu) występuje wolna przestrzeń (pole orne), która umożliwia bezpośrednie działanie wiatru na budynek.

**Fot. 5** Widok budynku mieszkalnego od strony terenu odkrytego. Stan na dzień 29.04.2011 r. po katastrofie. (z archiwum autora).

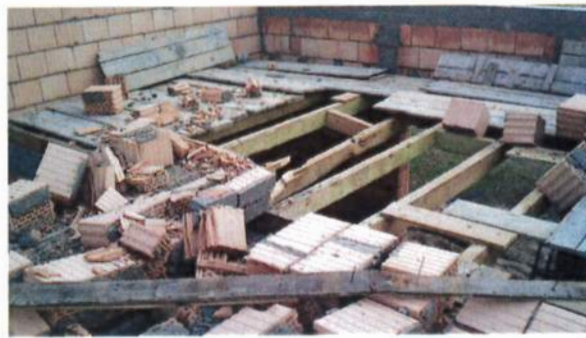
**Fot. 6** Zniszczenia stropu drewnianego (jednego z trzech elementów budynku). Stan na dzień: 13.09.2011 r. (z archiwum autora)

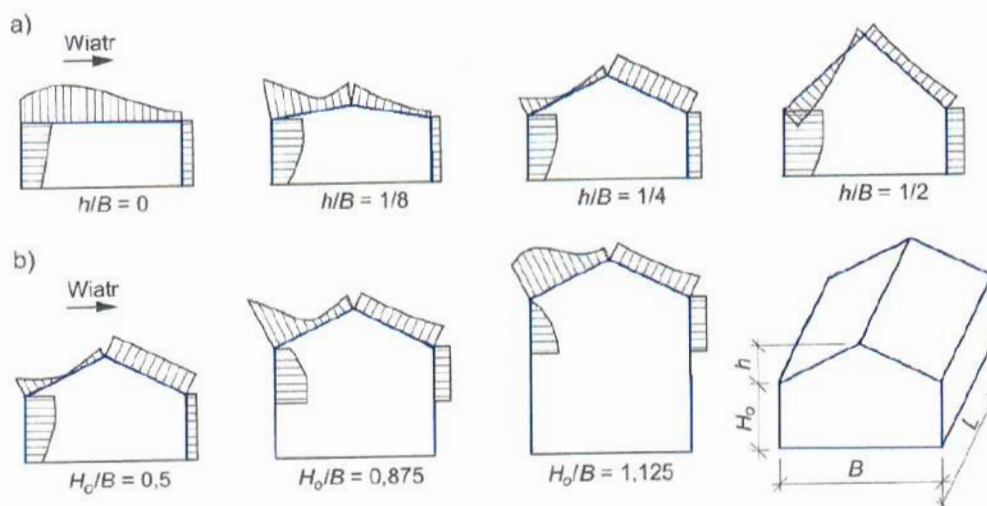
Wiatr działający na budynek oddziałuje ze szczególną siłą na krawędzie dachów a także w obszarach objętych wirami powietrza podczas wiatru wiejącego na narożniki budynków. Dokładniej problem ten przedstawiono w referatach z konferencji naukowo – technicznych [11], [12], [13].

**Rys. 5** Przykładowe działanie wiatru na przegrody budynków w zależności od proporcji przegród. (źródło : wykład prof. Antoniego Biegusa [14]).

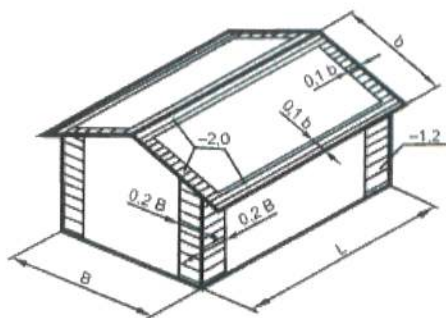
Szczególnie silne podciśnienie występuje w obszarach oderwania przepływu za nawietrznymi, ostrymi krawędziami, a także na obszarach objętych wirami powietrza podczas wiatru wiejącego na narożnik budynku. Niszczycielski wiatr o znacznej prędkości może wystąpić w różnych porach roku. W chłodnych porach roku decydujące znaczenie mają tzw. wichury związane z działalnością cyklonalną (cyklonami pozazwrotnikowymi, niżami zimowymi). Ponadto, występować mogą wiatry fenowe (halny), związane z barierą gór. W ciepłych porach roku decydujące znaczenie mają wiatry występujące w sytuacjach burzowych. Najczęściej są to wiatry szkwałowe ale wystąpić mogą także zjawiska dużo bardziej niebezpieczne, tzn. trąby powietrzne zaliczane do wirów małoskalowych i gwałtowne podmuchy zstępujące. Do najbardziej niszczycielskich zjawisk należą niewątpliwie trąby powietrzne. Jednak w świetle referatu [12] wiele szkód przypisywanych trąbom powietrznym wywoływane jest w rzeczywistości przez gwałtowne podmuchy zstępujące.

Rys. 6. Obciążenie elementów krawędziowych budynku według normy [5]. (źródło : załącznik Z1-16)

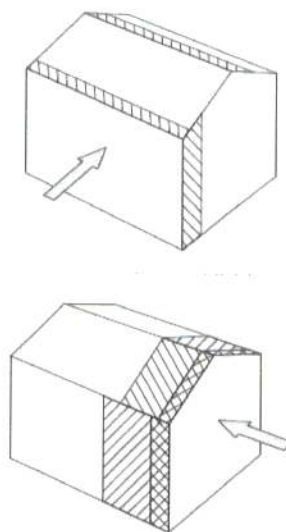
Rys. 7. Obszary najsilniejszego podciśnienia wywołanego przez wiatr. (źródło : rys. 3 referat [12]).

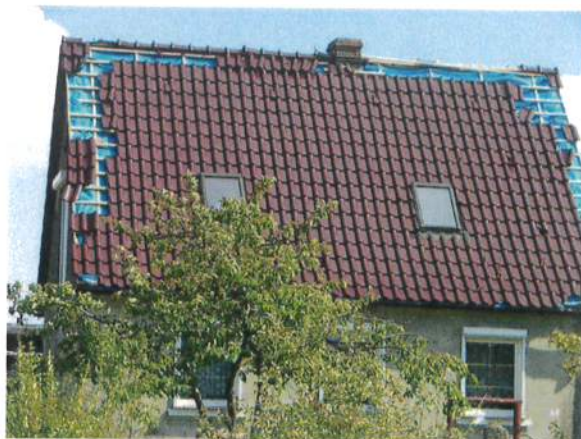
Fot. 6. Budynek mieszkalny z terenu powiatu.. Widoczne są oderwane dachówki na krawędziach dachu i przy kalenicy dachu. Stan na dzień : 13.09.2011 r. (źródło : z archiwum autora)

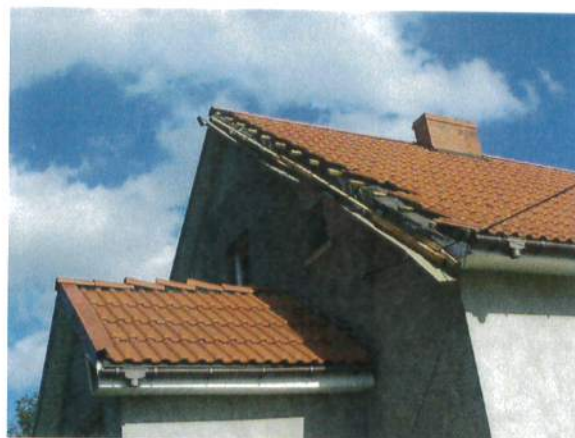
Fot. 7. Budynek mieszkalny z terenu powiatu.. Widoczne są oderwane dachówki na krawędziach dachu i przy kalenicy dachu oraz podniesione gąsiori na dobudówce. Stan na dzień: 16.09.2011 r. (źródło : z archiwum autora)

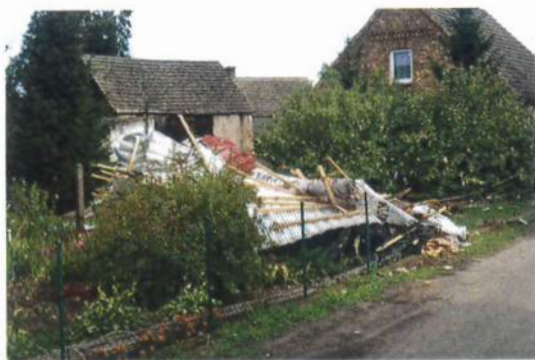
z elementów drobnowymiarowych pokazano na fot. 6 i fot. 7. Powyżej pokazano przykład zerwanego dachu budynku byłego młyna przebudowanego na mieszkalny. Budynek posiadał dach z blachodachówki. Krokwie więzby dachowej były mocowane do płattwii i murlat budynku na

**Fot. 10.** Dach jednego z budynków w Lubiszynie zerwany i rzucony do ogrodu (widać krokwie o małych wymiarach oraz blachę trapezową). Stan na dzień : 13.09.2011 r. (źródło : z archiwum autora)

pojedyncze gwoździe  $4,5 \times 125$  mm. Łączne działanie siły wiatru na oderwanie na całą powierzchnię dachu znacznie większe, niż siły, które mogą działać na pojedyncze elementy drobnowymiarowe pokrycia na przykład dachówki. O ile zastosowanie złych łączników należy uznać za błędy wykonawcze o tyle zastosowanie dużych elementów pokrycia dachowego bez wskazania rozwiązań detali połączeń elementów przy blachodachówce należy uznać za błąd projektowy. Nie wiadomo na ile dokładny był projekt dla wykonania przebudowy wskazanego budynku. Inwestor oprócz zapewnienia projektu budowlanego powinien także zapewnić dostarczenie rysunków i opisów do wykonania robót lub zapewnienie stosowne do potrzeb innych projektów [1]. O potrzebie wykonania innych projektów świadczą błędy wykonania dachu. Podobne błędy ujawniły się na innych obiektach (fot. 10, fot. 11), co wskazuje na jedną z przyczyn złego budowania i złamania zasad wiedzy technicznej, która mogłaby ograniczyć zniszczenia i straty powodowane wiatrem na terenie powiatu. Jeżeli stosowany jest sposób budowania nie uwzględniający oddziaływania wiatru na fragmenty krawędziowe dachów lub ścian, to przy najbliższym podobnym zdarzeniu wystąpią podobne zniszczenia i uszkodzenia obiektów budowlanych.

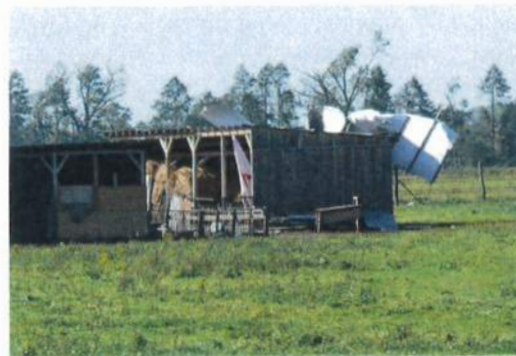
**Fot. 11.** Zerwany dach wiaty składowej w Białczku. Widoczny jest zerwany dach z krokwiami i zamocowaną blachą trapezową. Stan na dzień: 13.09.2011 r. (źródło : z archiwum autora)

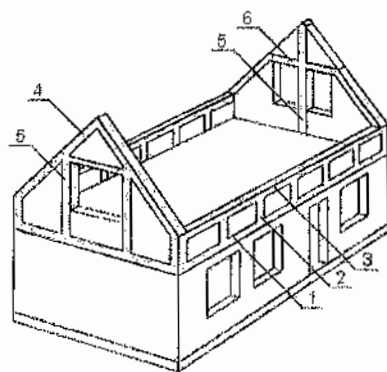
**Rys. 8.** Przykładowe wzmocnienie ścianki kolankowej oraz ścian szczytowych poddasza : 1 - wieniec stropowy, 2 - słupki żelbetonowe, 3 - wieniec pod murlatą, 4 - ukośny wieniec dachowy na ścianach szczytowych, 5 - słupy wzmocniające ścianę szczytową (w przypadku ściany jednowarstwowej należy wykonać pilastry), 6 - nadproże poddasza (źródło : referat [13] z dodatku miesięcznika *Ładny dom* autor : Andrzej Rudolf)

- 4) Właściwe mocowanie elementów konstrukcyjnych zwłaszcza elementów dachowych i szkieletu budynków o lekkiej konstrukcji drewnianej.
- 5) Właściwe mocowanie lub dociążenie balastem elementów pokryć dachowych.

11) Przeznaczanie przez inwestorów środków na wykonywanie tzw. innych projektów, bo projekt budowlany służy tylko do wydania pozwolenia na budowę a do budowy służą stosownie do potrzeb inne projekty (art. 18 ust. 1 pkt 1 ustawy [1]) lub rysunki i opisy do wykonania robót (art. 3 pkt 13 ustawy [1]). Przykładowe rozwiązania możliwości ograniczenia szkód od działania wiatru w budynkach dla ścian murowanych podano na rys. 8 i rys. 9 a dla pokrycia z dachówek podano na rys. 10.

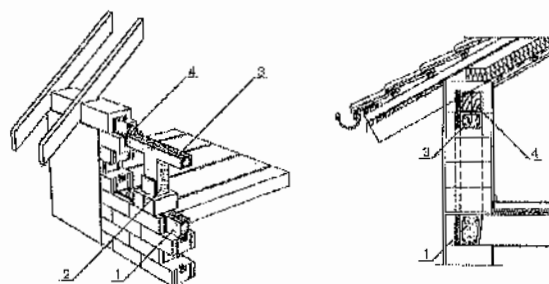
**Rys. 9.** Przykładowe powiązanie ścianki kolankowej w ścianie jednowarstwowej i oparcia więźby dachowej. 1 - wieniec stropowy, 2 - słupki żelbetonowe, 3 - wieniec stężający ściankę i stanowiący oparcie murlaty, 4 - murlata poddasza (źródło : referat [13] z dodatku miesięcznika *Ładny dom* autor : Andrzej Rudolf)

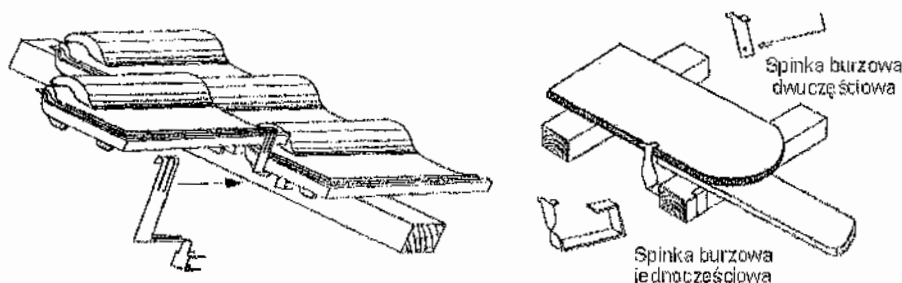
Rys. 10. Przykłady mocowania dachówek do lat kłanrami burzowymi (źródło : referat [13])

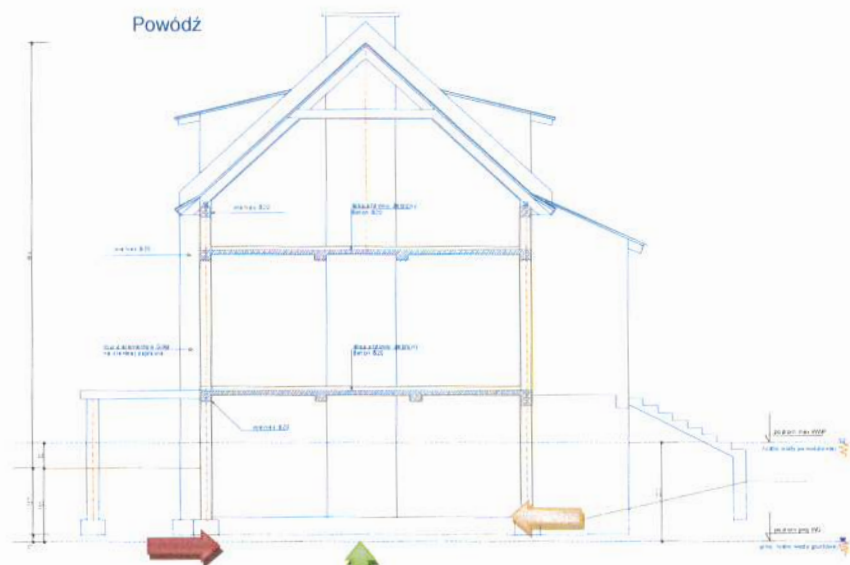
**Rys. 2. „Powódź”.** Przykładowy poziom wód podziowych w Mieście Kostrzynie nad Odrą (Szumilowo) czerwiec 2010 r. Wody powodziowe występują czasowo ponad terenem i przedostają się do budynku.

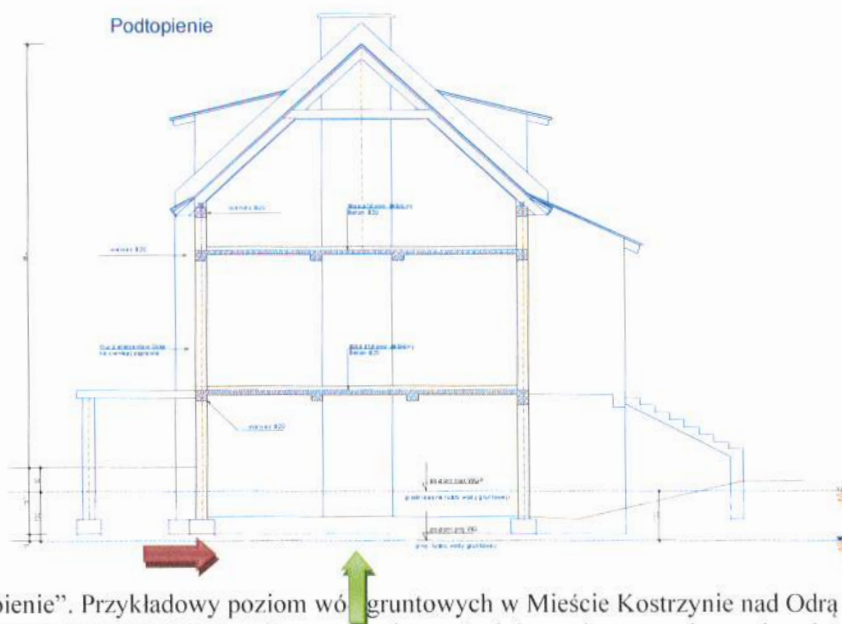
**Rys. 3. „Podtopienie”.** Przykładowy poziom wód gruntowych w Mieście Kostrzynie nad Odrą (Szumilowo) styczeń 2011 r. Wody gruntowe występują czasowo, bezpośrednio pod terenem i przedostają się do budynku.

(patrz rys. 2 i rys. 3). Niezależnie od poziomu występowania wody nad terenem (powódź) i w podłożu gruntowym (podtopienie) działanie wody na budynki jest podobne. Woda osłabia nośność podłoża gruntowego na obciążenia przekazywane z obiektu na grunt. Utrata nośności podłoża powoduje przemieszczenia się fundamentów obiektu głównie „w dół”. Przemieszczenia się fundamentów powodują zarysowania się ścian (gdy zostanie przekroczony kąt odkształcenia postaciowego muru  $\Theta_{adm}$  [5] przy nierównych odkształceniach ścian). W budynkach powstają zarysowania (do 0,1 mm), pęknięcia (0,1 ÷ 0,5 mm) i szczeliny (ponad 0,5 mm). Definicje uszkodzeń trwałych, skalę uszkodzeń dla oceny stanu budynków oraz skalę ocen stanu

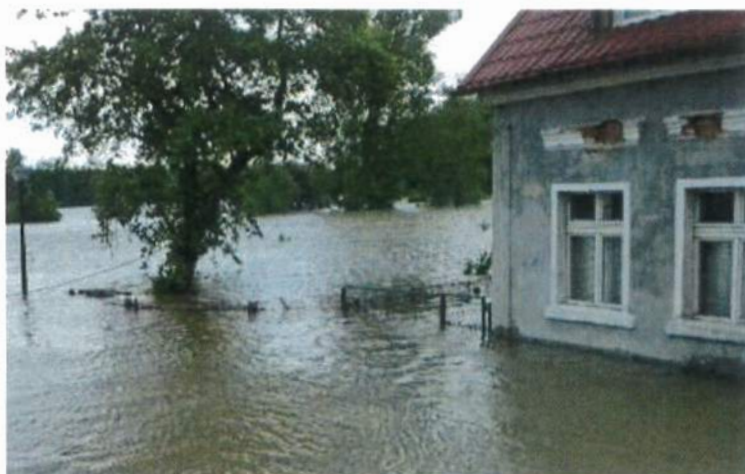
**Rys. 4.** „Powódź”. Jeden z budynków mieszkalnych w czasie powodzi koniec maja 2010 r.

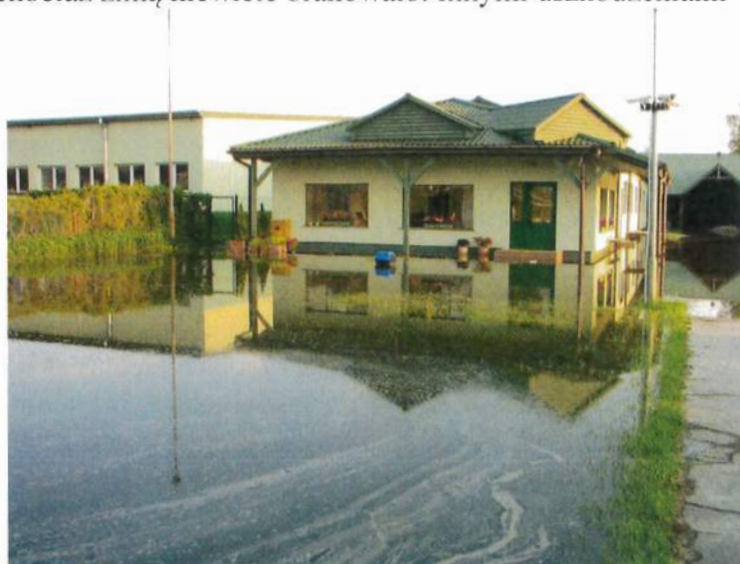
**Rys. 5.** „Powódź”. Niewielki budynek biurowy w Kostrzynie nad Odrą (Szumiłowo) początek czerwca 2010 r.
